**DIAGNÓSTICO DE LAS PATOLOGÍAS ESTRUCTURALES DE LA  
INSTITUCIÓN EDUCATIVA LA JULITA, DEL MUNICIPIO DE PEREIRA,  
RISARALDA**

**UNIVERSIDAD LIBRE SECCIONAL PEREIRA  
FACULTAD DE INGENIERÍAS  
INGENIERÍA CIVIL  
PEREIRA  
2018**

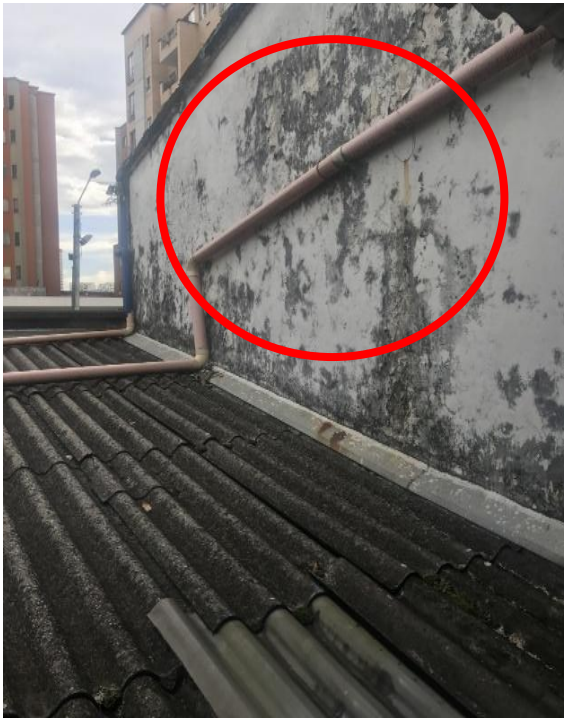
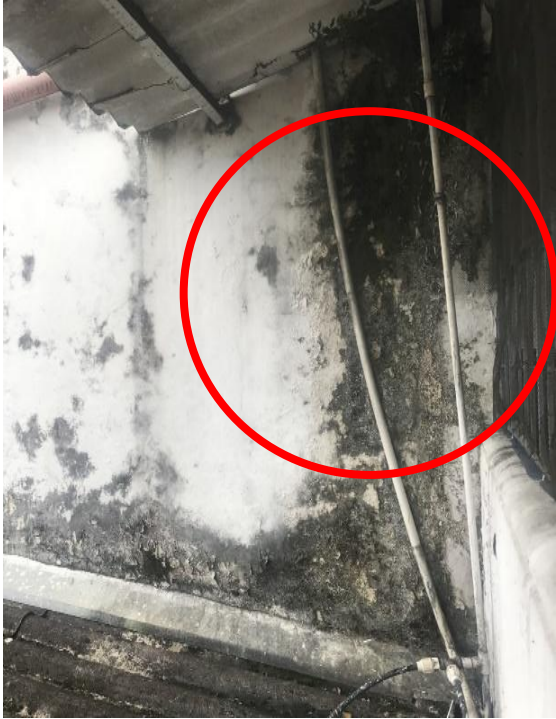
Tabla 9. Humedad en techos y terrazas

Fuente: propia	Fuente: propia
Descripción	Humedad en techos, muros, terrazas. Se manifiesta por rotura de cerramientos o acabados, lugares de paso de instalaciones, ángulos, esquinas, salientes o mal manejo de aguas.
Causa	Humedad por la lluvia debido a la falta de impermeabilización de todas las partes de la edificación y deterioro en los canales de agua.
Evaluación del nivel de daño	Severo

- Realizar un plan continuo de mantenimiento y reparación ante la presencia de cielos rasos deteriorados, humedades, mal estado de la pintura y canales.

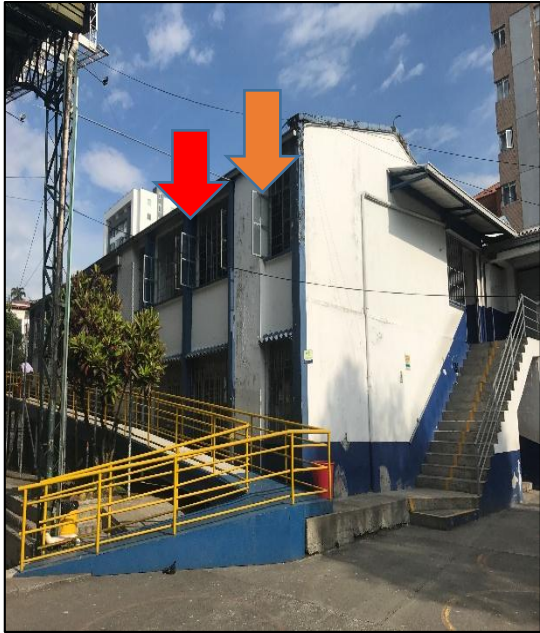
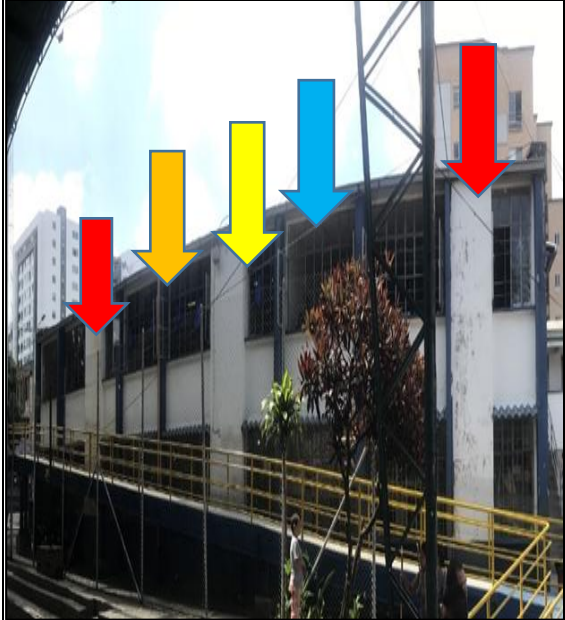
Tabla 11. Columnas edificación uno

<p>Fuente: propia</p>
Descripción	Mal diseño al momento de construir las columnas, ya que fueron vaciadas en mortero y no tienen hierro de refuerzo y dichas columnas son de dimensiones diferentes, en ese mismo módulo se evidenciaron muros de carga con un acero de refuerzo a cada 40, 50 y 70 cm.
Causa	
Evaluación del nivel de daño

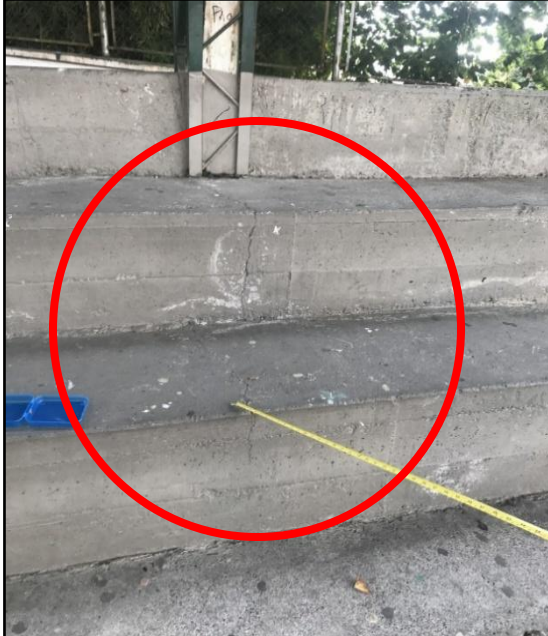
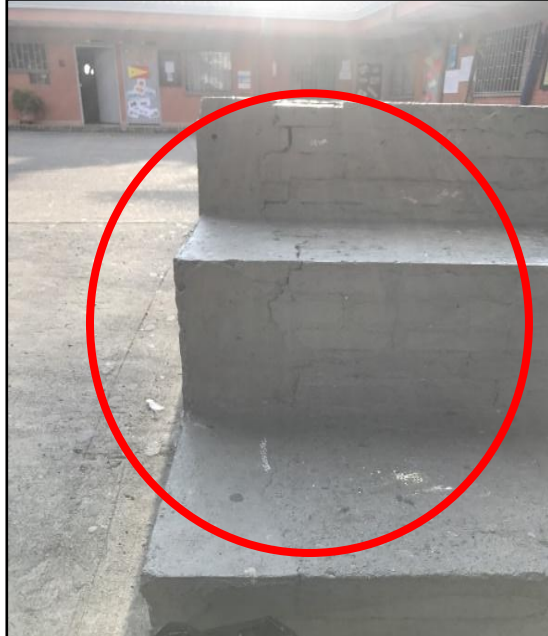
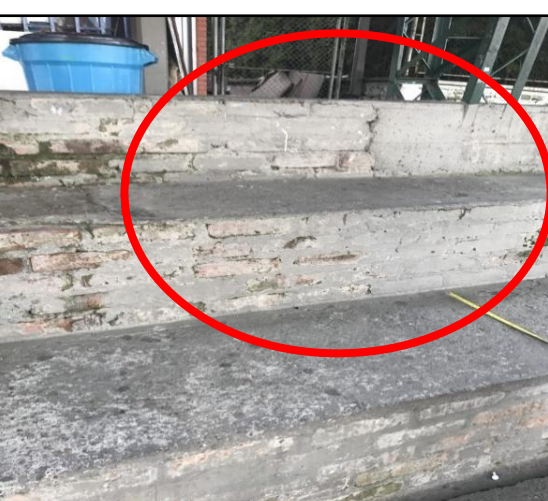
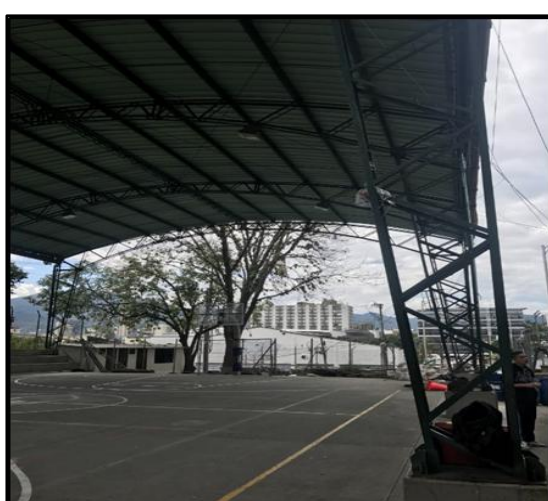
Tabla 12. Tribunas de la cancha (patio)

Fuente: propia	Fuente: propia
Descripción	Grietas por asentamiento
Causa	Se hallan algunas grietas por asentamiento ya que se pudo haber producido por la carga de una estructura metálica existente en la cancha para sostener el techo de la misma.
Evaluación del nivel de daño	Severo

- Por el estado de socavación que producen los árboles contiguos a la entrada es recomendable su replanteo en otras áreas del Colegio.
- Revisión a fondo de las graderías en concreto, ya que presentan grietas y otros defectos propios del concreto.

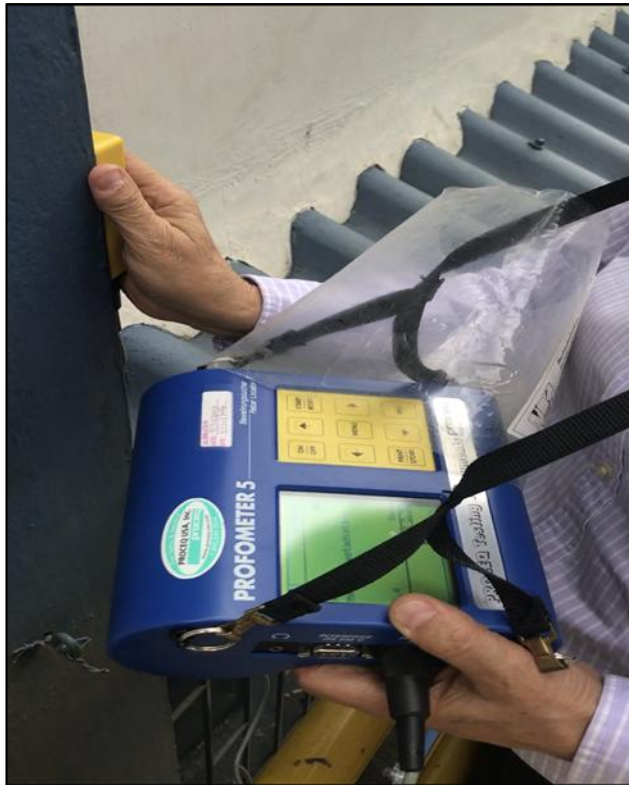
Gráfica 1. Mapeo con FERROSCAM módulo uno

En el primer módulo donde se hizo el mapeo con el FERROSCAM no se evidenció acero de refuerzo en las columnas y en los muros de la construcción.

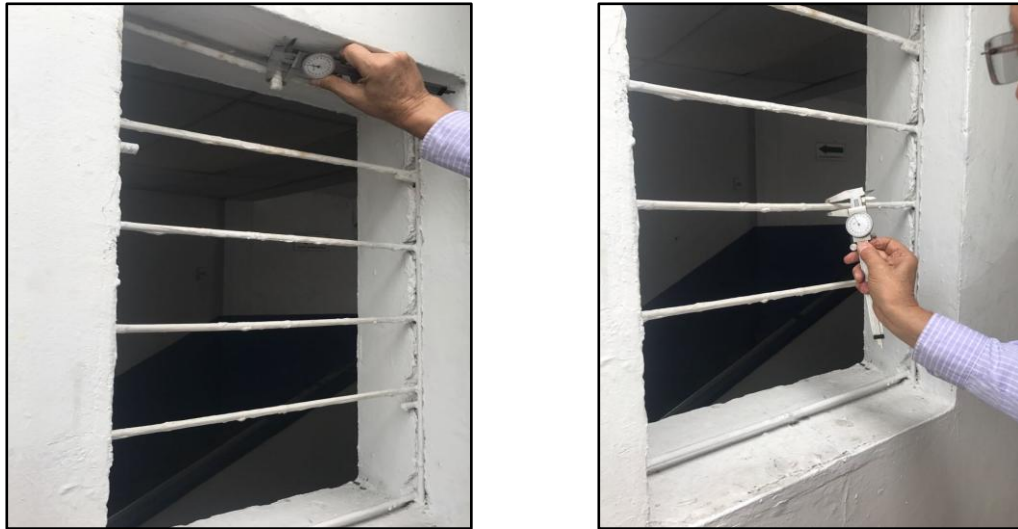
Figura 4. Evidencia de acero en el módulo uno

Por observación se halla un módulo donde se encontró una malla de hierro de refuerzo a cada 40, 50 y 75 cm con un diámetro de 0.44", pero no se pudo determinar si esta característica está definida para todos los muros. Como se muestra en la figura 4.

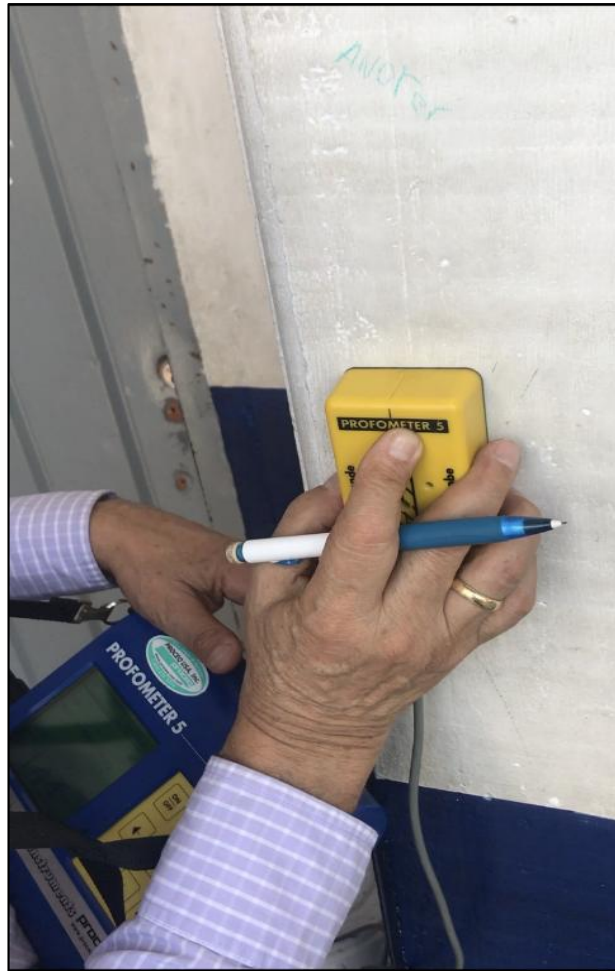
Gráfica 3. Columnas del primer piso

Se realiza el mapeo en las columnas del primer piso con el FERROSCAM y arroja el siguiente resultado de varillas verticales con un promedio de diámetro de 1 ¼", y el diámetro de las varillas horizontales o "flejes" están a cada 20 cm con un diámetro de 5/8" promedio y en el mapeo de las columnas del segundo piso el resultado promedio de los diámetros de varillas verticales es de 1 ¼" y el diámetro de los flejes de 5/8".

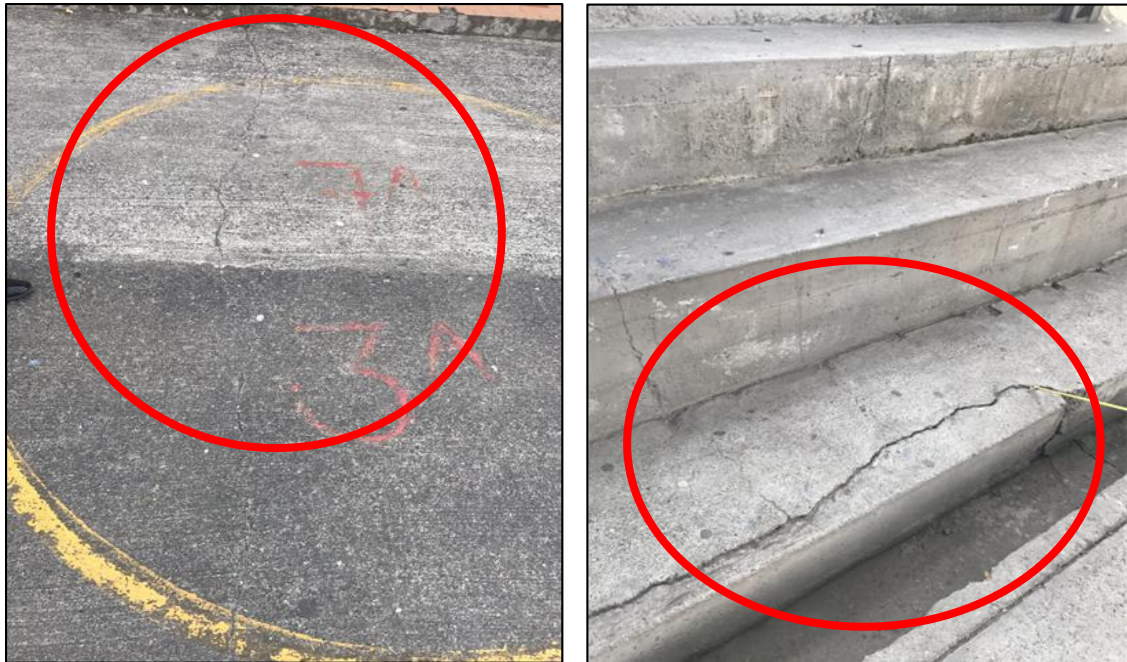
Figura 6. Losa patio módulo número dos y grieta en tribunas patio principal

En el patio que queda continuo a la Rectoría y al módulo No 2 hay losas de 3.20m\*4.20m que tiene una grieta en la mitad como igualmente se reconoce algunas grietas en las tribunas del patio principal y esto se debe a un posible asentamiento por el peso de la estructura metálica que sostiene el techo del patio, también se evidencia una losa levantada por socavación de un árbol existente a la entrada de la institución, como se aprecia en la Figura 6.

- En el patio que queda continuo a la Rectoría y al módulo No 2 hay losas de concreto con dimensiones 3.20m\*4.20m que presentan grietas en la mitad y se recomienda hacer una reparación en la capa de rodadura

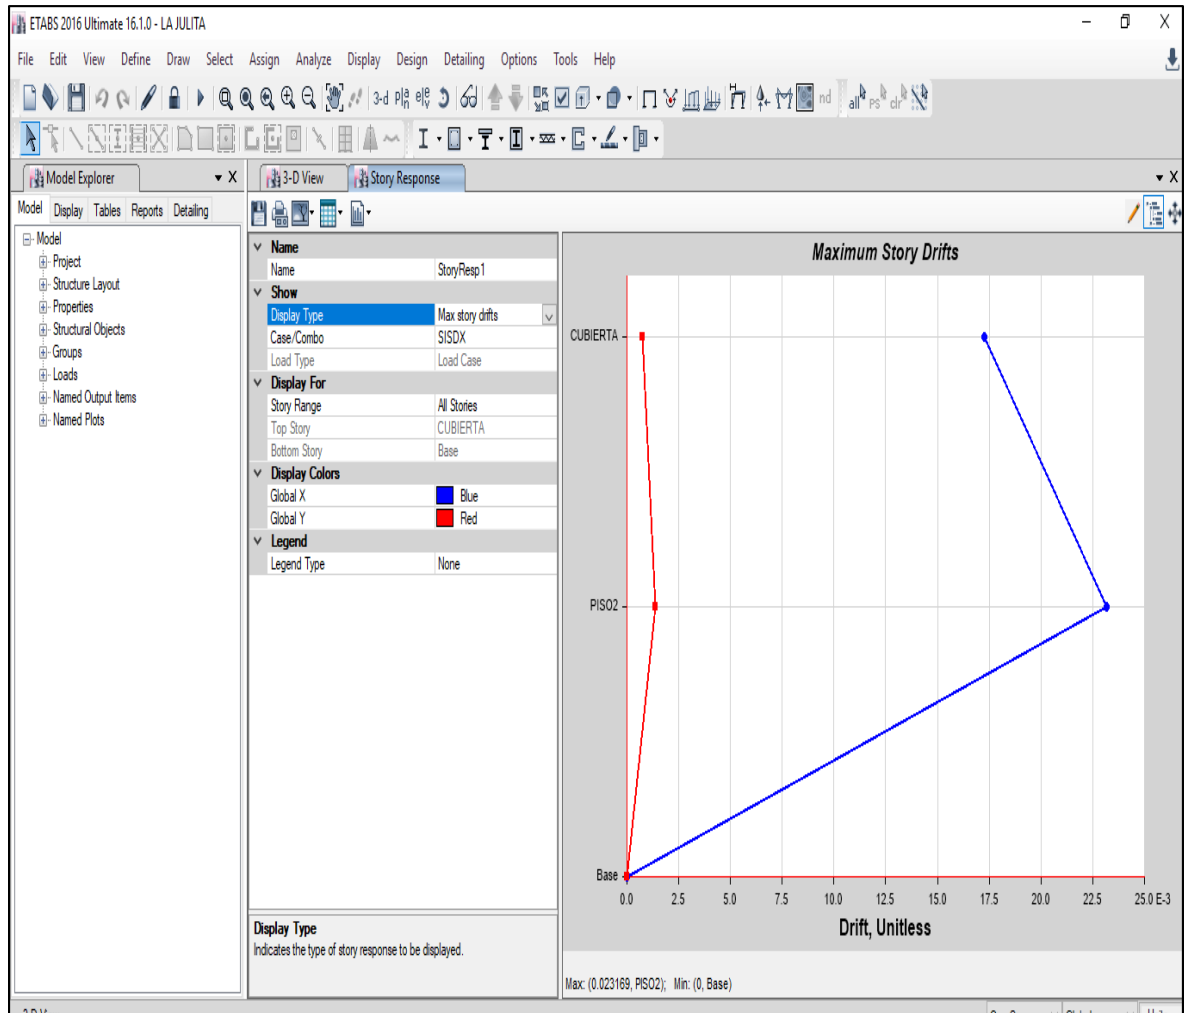
Figura 14. Deriva máxima de la estructura en el sentido X

Como se puede evidenciar en los gráficos las derivas de la estructura son mayores a las permitidas según la NSR10 por este motivo el primer análisis de la estructura en cuanto a las derivas no cumple, por este motivo la estructura objeto del estudio requiere un reforzamiento estructural con el fin de cumplir con las derivas máximas permitidas según la Norma

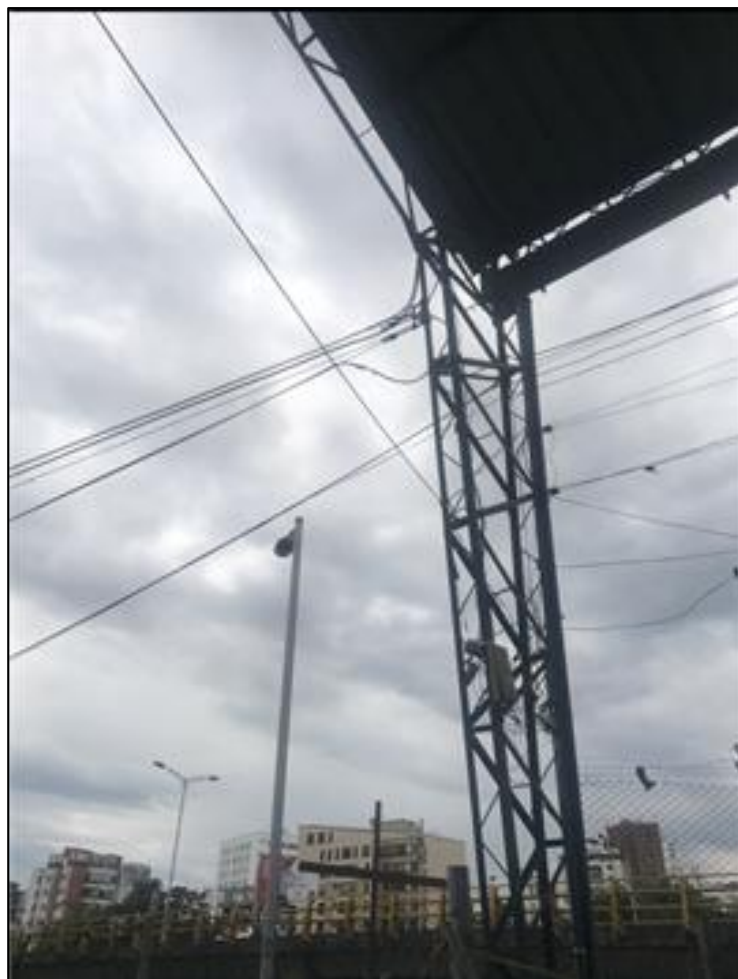
Figura 18. Estructura metálica soportando cables

- En el proceso de inspección visual se encuentra un hecho aislado al estudio patológico del colegio y es que en la estructura metálica de la zona deportiva (Figura 18.) se encuentra una red de cables de diferente origen (telefónico, energía, internet), lo que representa un riesgo latente en la medida que el deterioro de estos puede ocasionar un accidente, por electrización por inducción de la estructura metálica. Por esta razón se recomienda el uso de posteria apropiada para tales fines.
